# Ortho litt<u>orale</u>

### Exemple d'utilisation

# Analyse synoptique cartographique de l'évolution de la zone des Anciens Salins

(Etangs et Marais des Salins de Camarque - Conservatoire du Littoral)

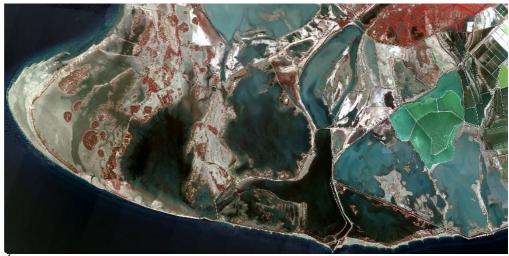
Étangs et Marais des salins de Camargue - © Ortho littorale IRC V2

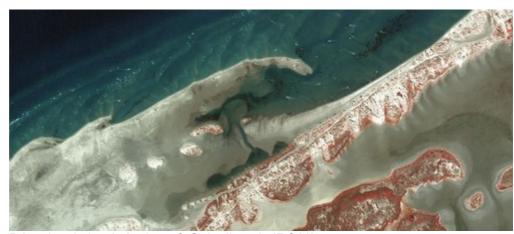
Détection de la végétation - © Ortho littorale IRC V2

RVB et IRC pour détecter la végétation

- bonne résolution,
- IRC pour détecter la végétation.

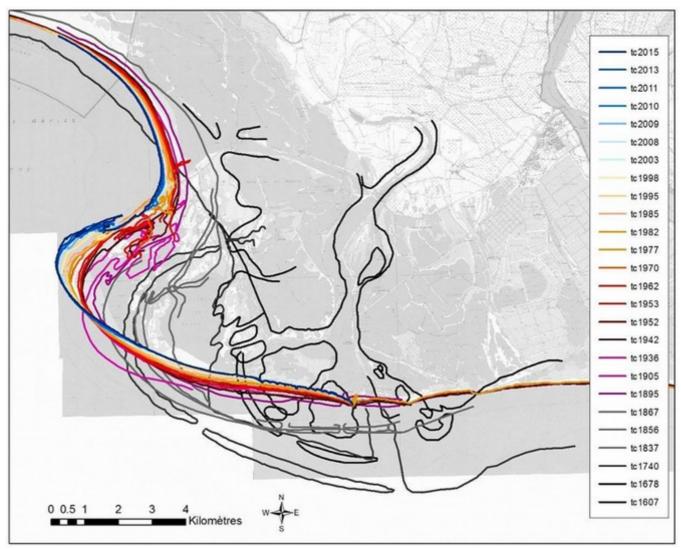
Aperçu de l'ensemble des traits de côte numérisés, de 1607 à 2015 (fond: Scan 25 IGN)

Les traits de côte et autres éléments du paysage ont été numérisés à partir des cartes d'archive (Arnoul 1678, Cassini 1740, Etat Major 1856, etc....) et depuis 1936 à partir de photographies aériennes issues de l'IGN (géoportail.fr, BDortho via CRIGE PACA) ou du MTES (Ortho Littorale V2 de 2011). Trois images satellites WorldView 2 acquises par la Tour du Valat ont été également utilisées pour des dates récentes (2010, 2013, 2015).

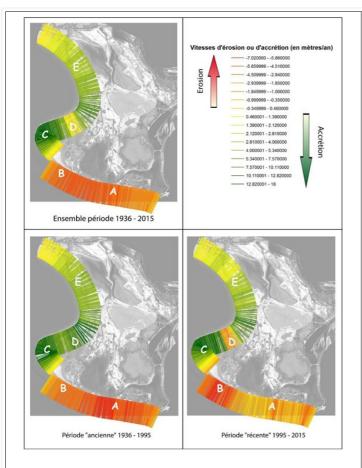
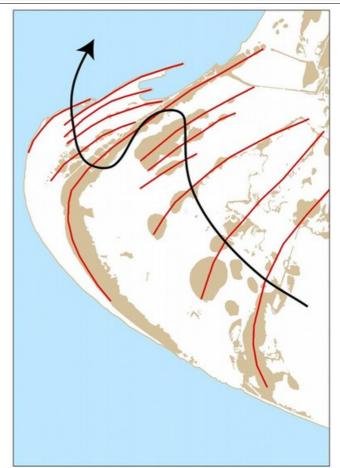
Évolution des arcs de dépôts sableux successifs sur la Pointe de Beauduc

On observe que les dépôts successifs s'orientent de plus en plus d'un axe Sud-Nord vers un axe Sud-Ouest-Nord-Ouest au fur et à mesure du temps. Il semblerait que la présence physique artificielle de la digue de front de mer ait déporté vers l'Ouest les dépôts post-digue : translation de 500 à 1000 mètres vers l'Ouest, mais sans changement de l'orientation des arcs, toujours de plus en plus orientés vers l'intérieur du golfe de Beauduc.

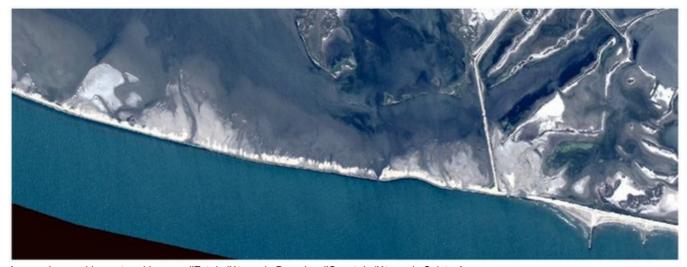
Aperçu des comblements sableux sur l'Est de l'étang de Beauduc, l'Ouest de l'étang de Sainte-Anne (image WorldView 2 - septembre 2015)

La construction des digues a bloqué le mécanisme naturel de réajustement du profil de plage qui permet au prisme sédimentaire de reculer et de s'élever en comblant progressivement les étangs.

exercent une sorte de rééquilibrage. Le déséquilibre créé par cette digue contraint maintenant le prisme sédimentaire du lido à se réadapter. Les dépôts d'overwash sont une des manifestations géomorphologiques de ce déséquilibre et de la recherche du système à se réadapter aux forçages. Ces arrivées massives de sable pourraient traduire les prémices de la reconstitution d'un futur lido sableux bien en recul de l'ancienne dique frontale.

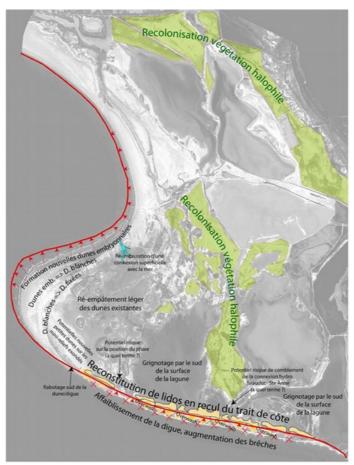
La déconstruction de la barrière artificielle constituée par la digue de front de mer pourrait en fait révéler la reconstruction d'une barrière naturelle à l'arrière, un lido. Si l'overwash a été souvent considéré comme un phénomène destructif car il charrie du sable issu de la plage, il est en réalité un processus constructif qui permet au cordon littoral de persister (tout en reculant vers l'intérieur des lagunes).

Schéma hypothétique de l'évolution du site (fond: panchromatique WorldView 2 - septembre 2015)
